INFORME FINAL

ACCIDENTE DE AERONAVE

Código: ACCIDENTE 01-19
DGAC-ATO-TDD 0129/2019 -AIG-015-2019
Número de páginas: 12

Propietario:	Carmelo Orellana Ruiz
Operador:	Privado
Base de Operaciones:	Trinidad– Beni
Fabricante /Modelo / MSN:	CESSNA / 172M / 17264885
Marca de nacionalidad:	CP-1214
Lugar del accidente:	Aeropuerto Santa Ana del Yacuma
Fecha:	01-01-2019
Hora del ACCIDENTE:	20:00 UTC / 16:14 LT

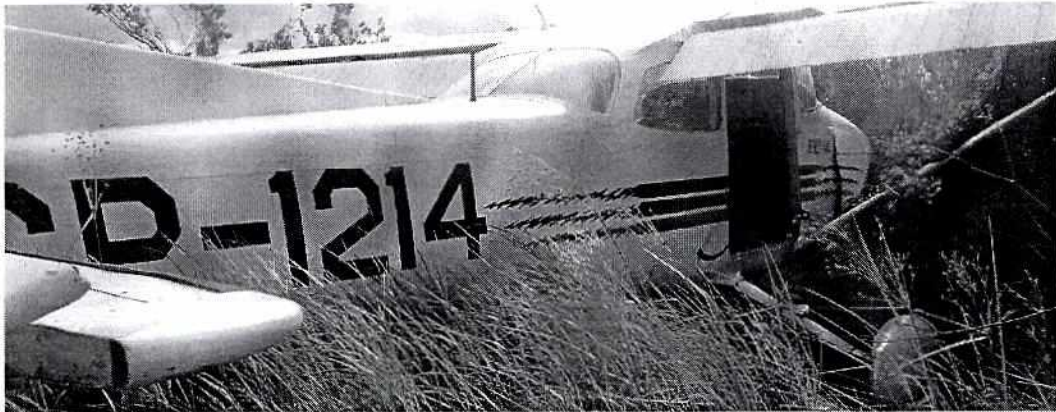
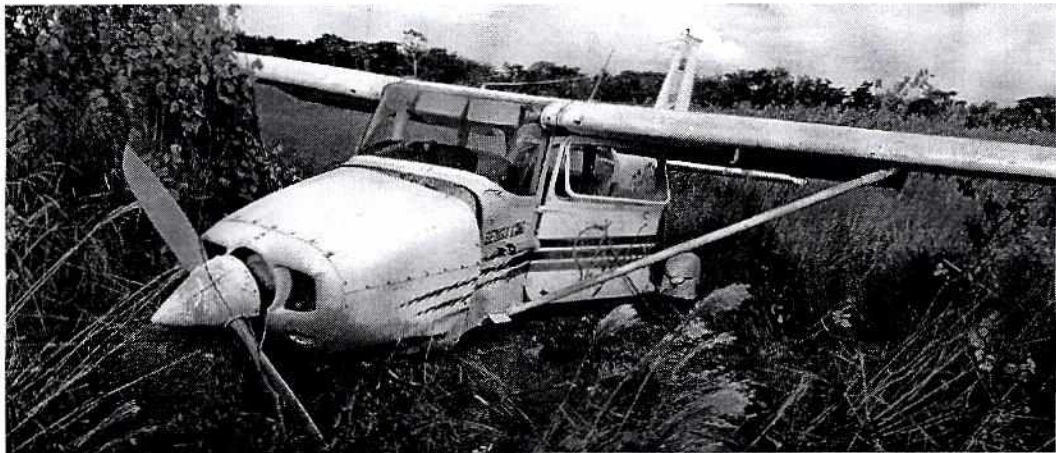
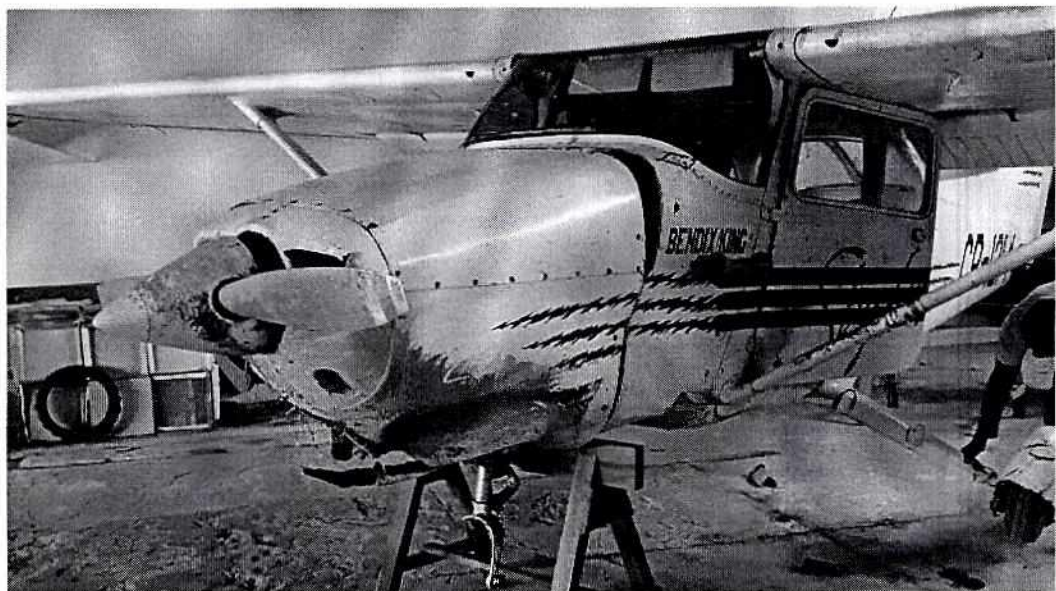
Los daños en la aeronave se manifestaron en:

- *Daño menor en punta de pala de la hélice .*
- *Daños irreparables en horquilla de tren delantero.*

- *Dobladura en lamina inconel de pared de fuego*
- *Dobladura en Lamina lateral alclad izquierda de parte delantera del fuselaje.*
- *Daños en capota inferior del motor*

7.3 Durante la investigación de campo realizado por los Inspectores se evidencio que la horquilla del tren delantero se encontraba fracturada en dos partes, la hélices con daños de dobladura en una pala por el impacto con el terreno, Abolladura en capota inferior del motor, daños en lamina lateral izquierdo del fuselaje, daños en lamina inconel de pared de fuego.
